Starnutie priehrady malej vodnej nádrže. Návrh opatrení pre predĺženie jej životnosti.

Na základe obhliadky vodného diela Modra - Harmónia, získanej projektovej dokumentácie a rozhovoru s prevádzkovateľom vodnej stavby boli identifikované nasledovné problematické časti:

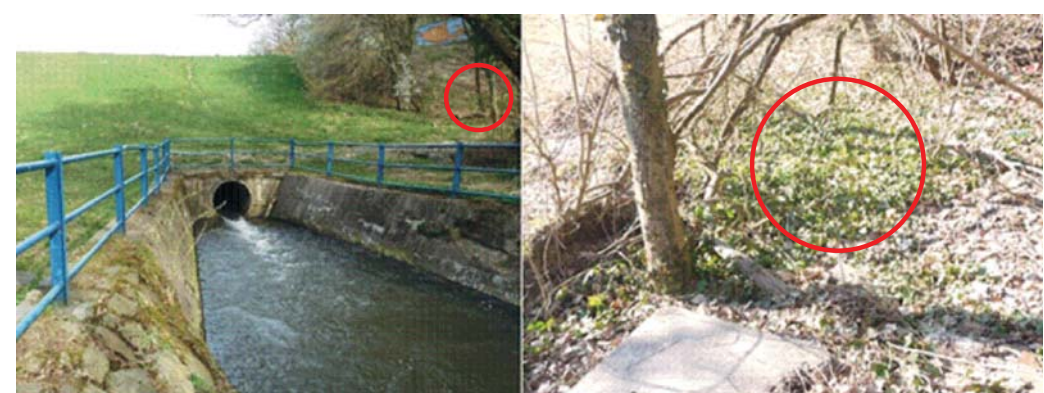
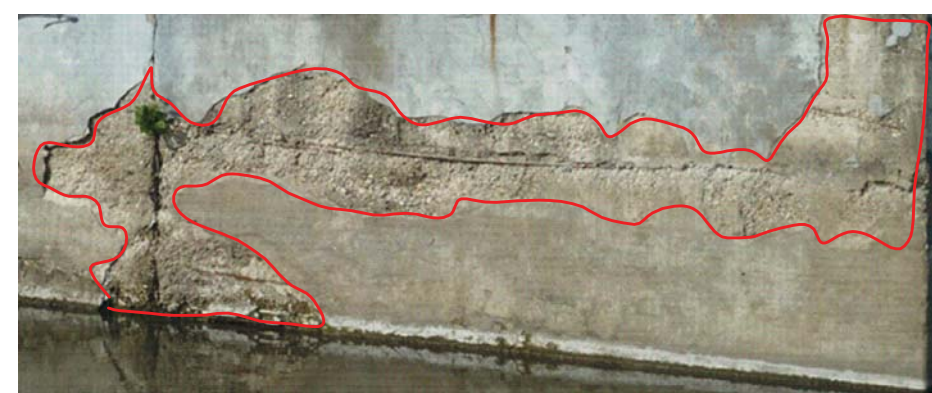
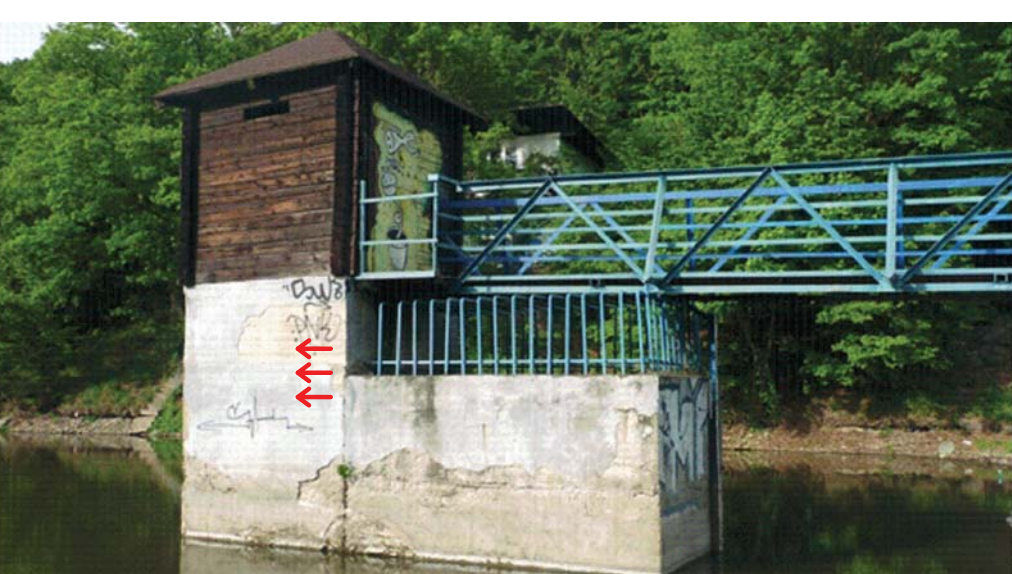
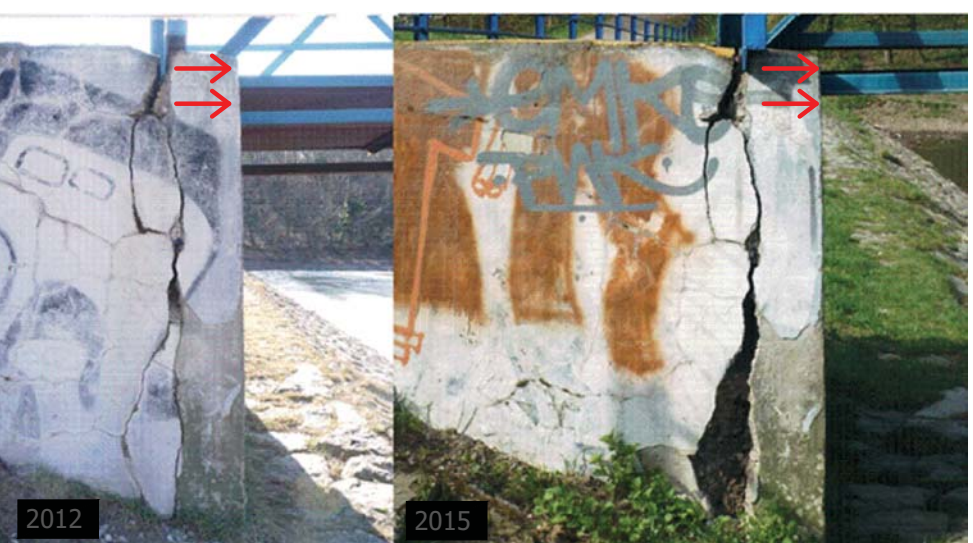
- 1, viditeľné priesaky na vzdušnom svahu
- 2, obvodové múry manipulačnej veže sú popraskané a na viacerých miestach sa vyskytujú obnažené nosné konštrukcie a prehrdzavená výstuž
- 3, manipulačná veža sa odďaľuje od bezpečnostného priepadu v mieste napojenia
- 4, schody na návodnom a aj na vzdušnom svahu sú poškodené a v zlom technickom stave
- 5, strecha manipulačnej budy nad vežou je poškodená, čo spôsobuje jej zatekanie a jej stav sa naďalej zhoršuje
- 6, hrablice pred funkčným objektom sú poškodené a skorodované
- 7, rebrik nachádzajúci sa vo vnútri manipulačnej veže je poškodený a skorodovaný.

Z vyššie uvedených porúch považujem za najrizikovejšie viditeľné priesaky na vzdušnom svahu a odďaľovanie manipulačnej veže od bezpečnostného priepadu. Problém priesakov je v práci analyzovaný numerickým modelovaním. Pre správne určenie príčiny odklonu manipulačnej veže od bezpečnostného priepadu (s ktorou súvisí aj popraskanie betónovej pätky) je potrebné vykonať geologický prieskum podložia v blízkosti manipulačnej veže, ktorý doposiaľ nebol vykonaný. Bez informácií o základových pomeroch nie je možné ďalej analyzovať odklon manipulačnej veže.

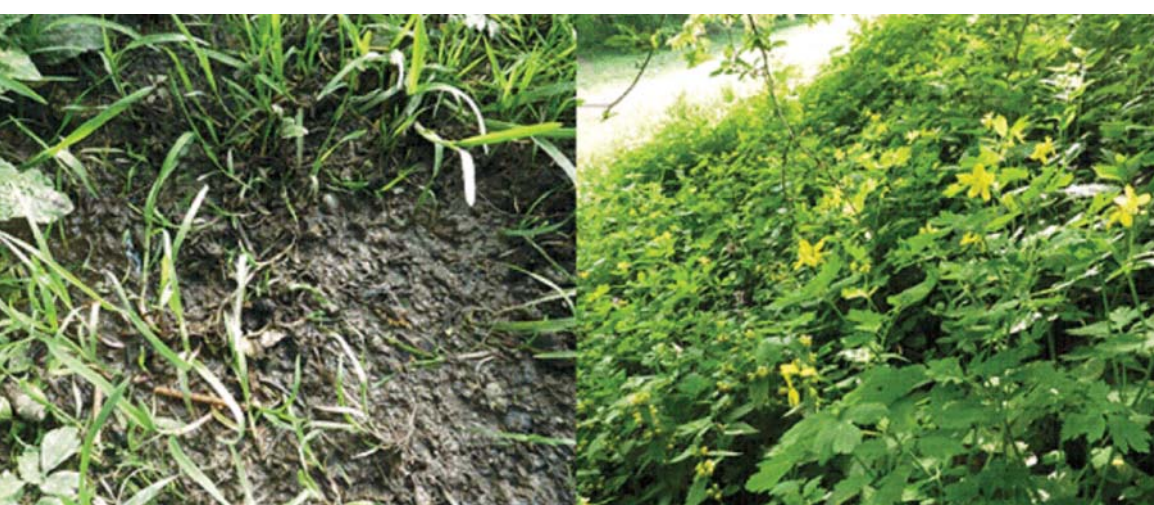
Problém so zamokrením vzdušného svahu a s výskytom výronových plôch v okolí päty priehrady sa na vodnom diele vyskytuje dlhodobo. VD Modra - Harmónia bolo uvedené do prevádzky v roku 1963, z dôvodu zamokrenia vzdušného svahu bol začiatkom 80-tych rokov minulého storočia vybudovaný ílový koberec hrúbky 50 cm vo vzdialenosti 15 m od päty. Začiatkom 80-tych rokov sa pri vzdušnej päte vybuvoval taktiež drenážny systém. V roku 2012 prebehla obnova drenážneho systému, ktorý bol po vyše 30-tych rokoch prevádzky pravdepodobne zakolmatovaný. Napriek obnove drenážneho systému sa pri vzdušnej päte v blízkosti ľavého svahu údolia naďalej vyskytujú zamokrené plochy.

Výskyt výronových plôch a záružia močiarneho na vzdušnom svahu

Pre zamedzenie priesakov je vhodné použiť vertikálny tesniaci prvok (napríklad podzemná tesniaca stena) zapustený do skalného podložia. Vertikálny tesniaci prvok by mal byť použitý po celej dĺžke priehrady, nie len v mieste pretrvávajúcích priesakov (riziko obtekania podzemnej tesniacej steny). Spornou situáciou je aj umiestnenie drenážneho potrubia, ktoré sa prevažne nachádza vo vrstve piesčitých hĺn (nepriepustná vrstva), čím je značne obmedzená jeho schopnosť zberať priesakovú vodu z telesa hrádze. Piesčité hliny v okolí drénu je vhodné nahradiť priepustnejším materiálom a nad uloženie drénu vybudovať násyp z priepustnej zeminy.

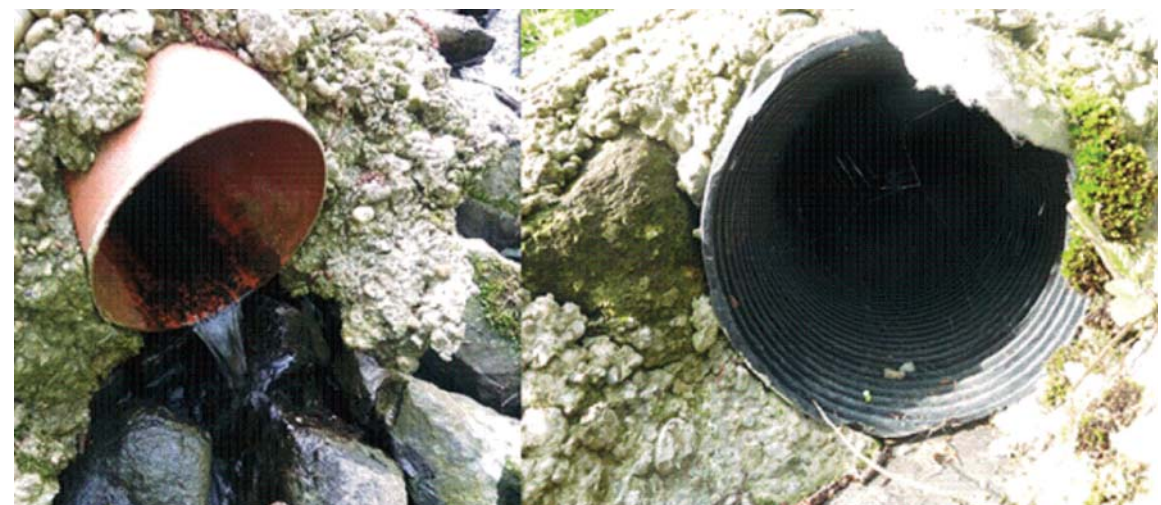
Vývod drenážneho potrubia (na pravej strane vývod nefunkčnej vetvy D)

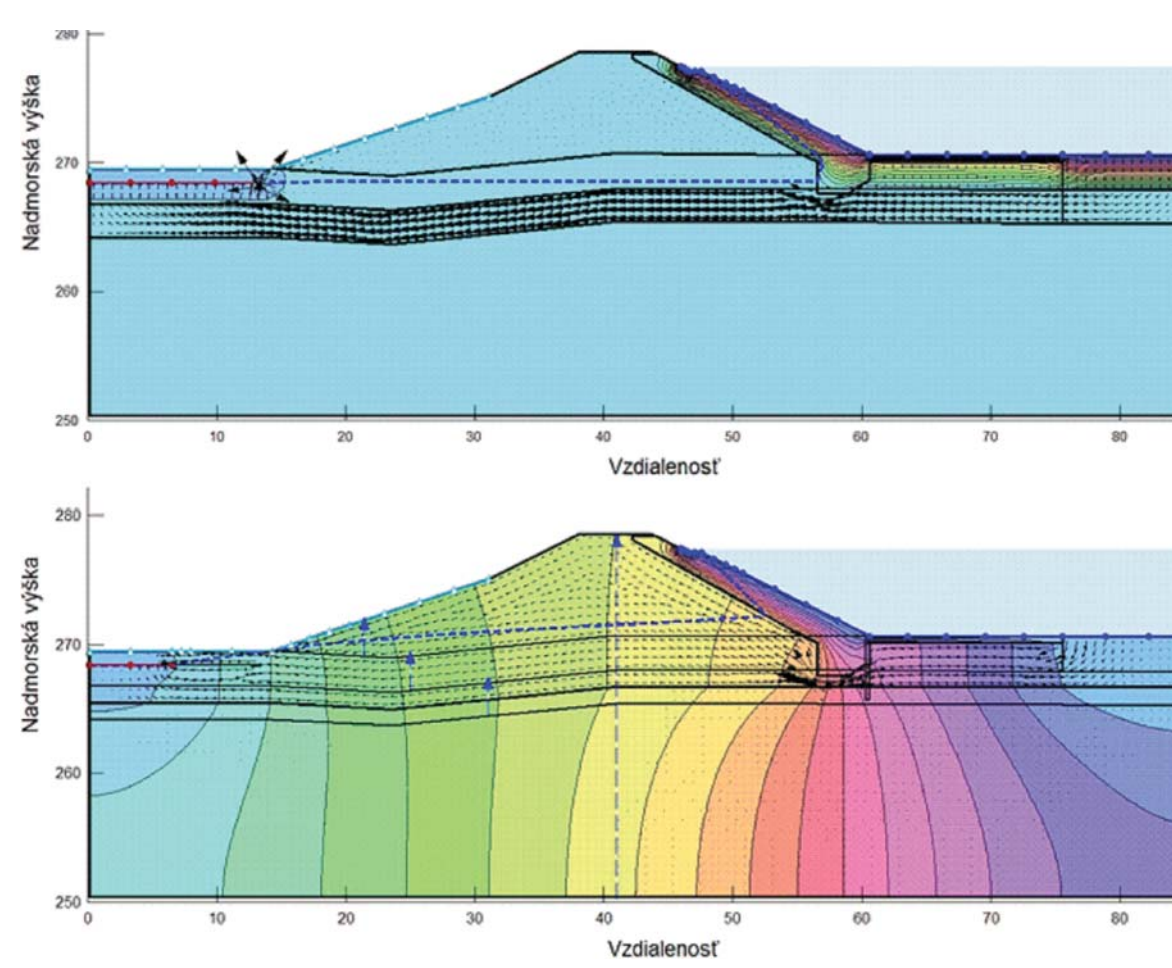
Súčasný stav na VD Modra - Harmónia

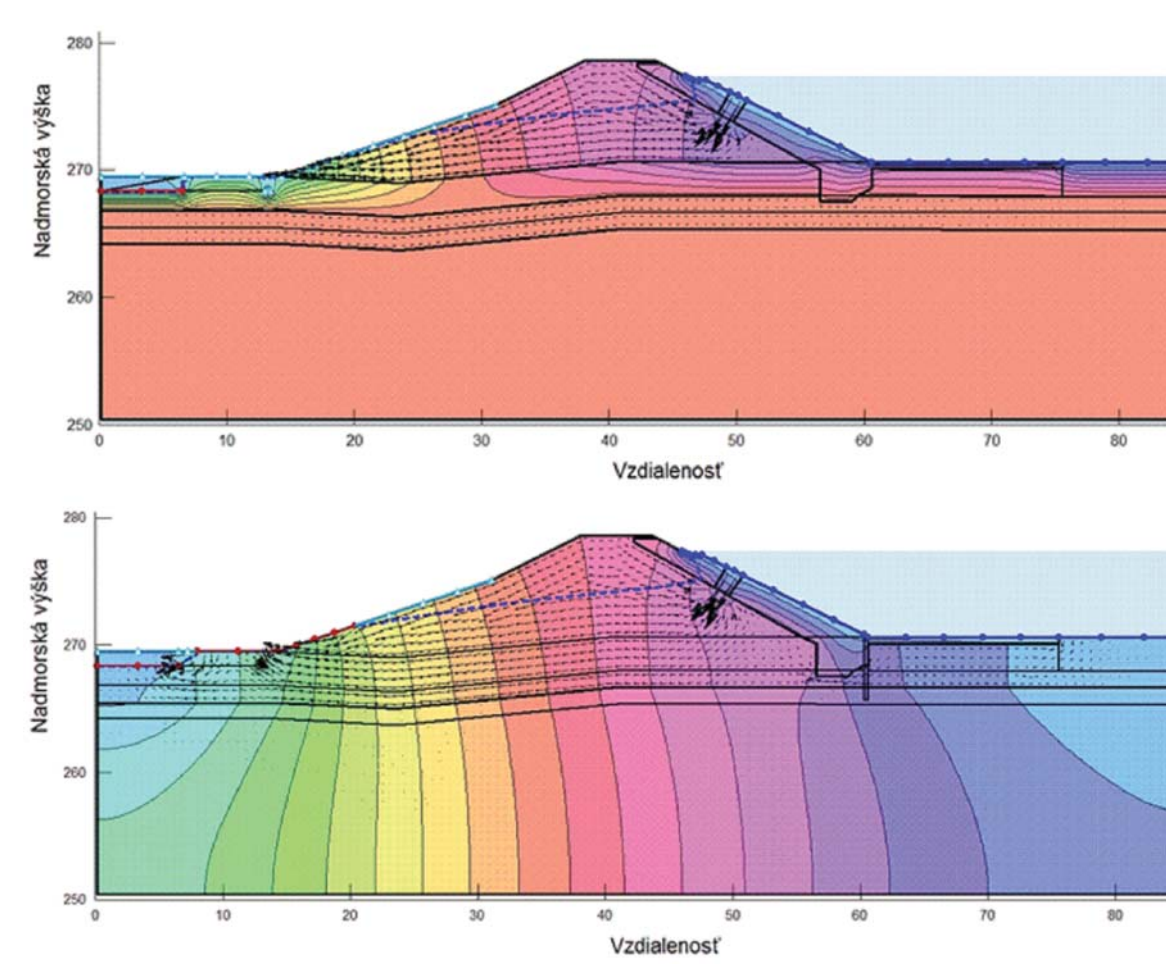
Porucha návodného tesnenia

Problém viditeľných priesakov na vzdušnom svahu bol pozorovaný od začiatku fungovania vodného diela (nevhodne naprojektované teleso priehrady bez drenážneho systému). Problém bol v priebehu prevádzky stavby niekoľko krát riešený, postupne sa vybuvoval tesniaci ílovitý koberec a neskôr drén. Napriek týmto opatreniam sa nepodarilo problémy s výronovými plochami úplne odstrániť, najkritičnejšou časťou je päta vzdušného svahu pri ľavom svahu údolia, kde voda samovoľne a nekontrolovateľne vyviera na povrch. Existuje viacero príčin kvôli, ktorým sa v tom mieste vyskytujú výronové plochy. Najpravdepodobnejšou príčinou je absencia nepriepustnej povrchovej vrstvy piesčitých hĺn, čo umožňuje podtekanie tesniaceho ozubu. Ďalšími možnosťami sú lokálne porušenie tesniaceho jadra, anizotropia materiálu telesa priehrady, niekdajšia existencia lomu v blízkosti ľavého svahu (poškodené a rozpukané horniny) a zabudovanie telesa žumpy do telesa priehrady (informácia od prevádzkovateľa).

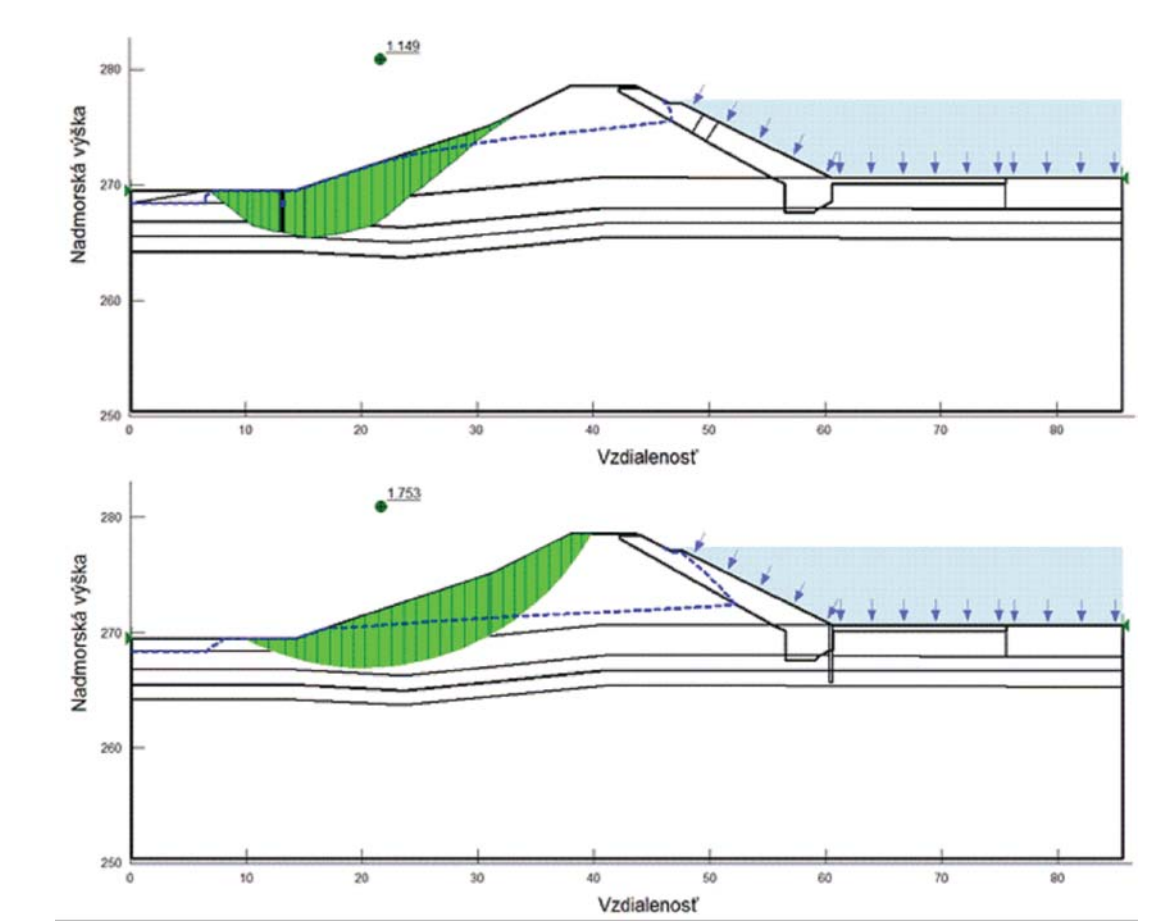
Vplyv poruchy návodného tesnenia na stabilitu vzdušného svahu
